II CIRCOLO DIDATTICO "G. PASCOLI" - CORSO ROMA - MASSAFRA

INTERVENTI DI MIGLIORAMENTO DELLA SOSTENIBILITA' AMBIENTALE
E DELLE PRESTAZIONI ENERGETICHE

ELABORATO	PRELIMINARE	DEFINITIVO	ESECUTIVO	TAV
INDAGINI TERMOGRAFICHE			SCALA	05

Report fotopiani termografici del complesso edilizio della Scuola G. Pascoli sita in Massafra

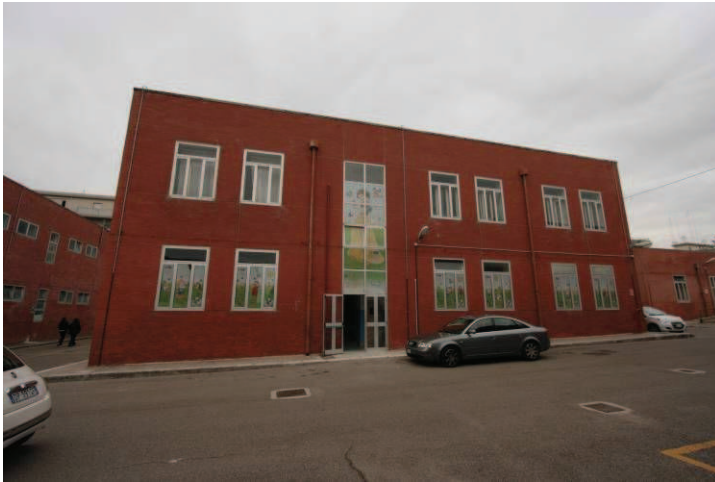
Padiglione A - Prospetto Est

si notano ponti termici in corrispondenza dell'incrocio dei solai con i muri di tamponamento (part. A, B, C, D) ed attorno ai vani finestra

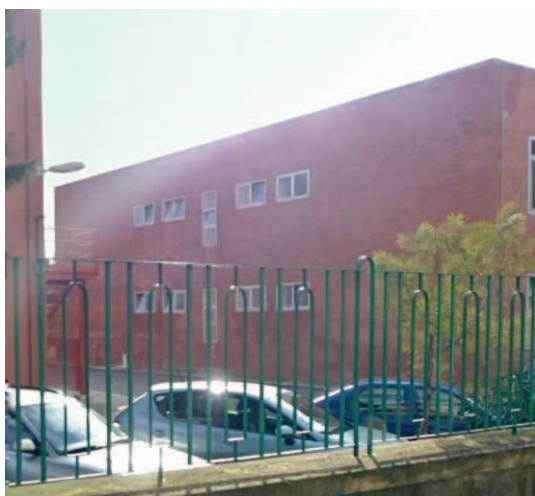
Padiglione A - Prospetto Nord

si notano ponti termici in corrispondenza dell'incrocio dei solai con i muri di tamponamento (part. A).

Si evidenzia la dispersione termica alla base della muratura all'innesto con il sedime (part. B).

Si evidenzia, inoltre, la dispersione termica che avviene attraverso i vetri delle finestre.

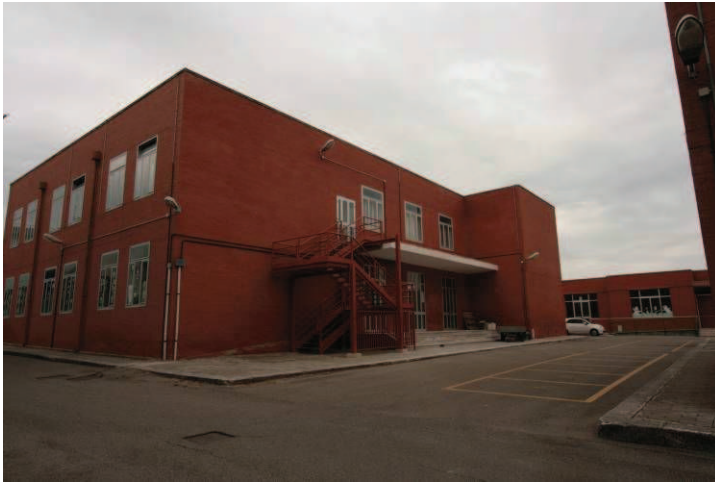
Padiglione A - Prospetto Sud

si notano ponti termici in corrispondenza dell'incrocio dei solai con i muri di tamponamento (part. A, B).

Si evidenzia la dispersione termica alla base della muratura all'innesto con il sedime (part. C).

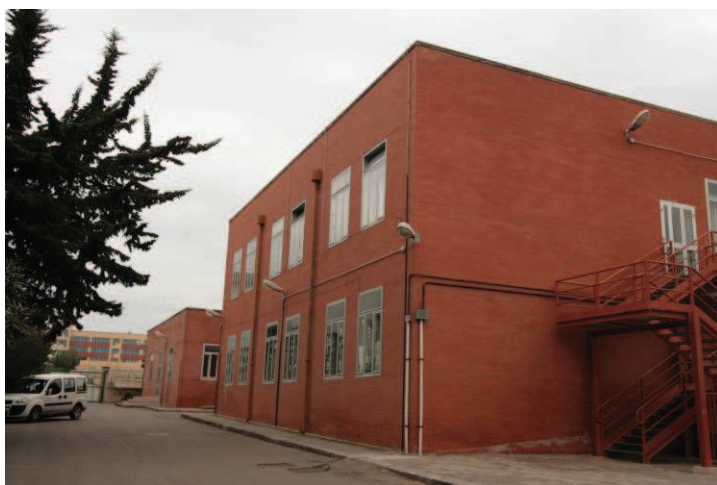
Padiglione A - Prospetto Ovest

si notano ponti termici in corrispondenza dell'incrocio dei solai con i muri di tamponamento (part. A).

Si evidenzia la dispersione termica alla base della muratura all'innesto con il sedime (part. B).

Si evidenzia, inoltre, la dispersione termica che avviene attraverso i vetri degli infissi ed in generale di tutta la parete (si confronti con il muretto d'attico, più freddo).

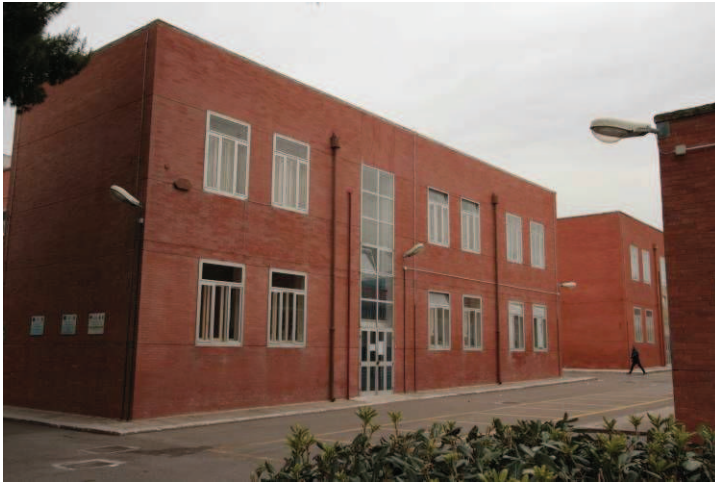
Padiglione B - Prospetto Est

si notano ponti termici in corrispondenza dell'incrocio dei solai con i muri di tamponamento (part. A, B).

Si evidenzia la dispersione termica che avviene attraverso i vetri degli infissi.

Si evidenzia la dispersione termica alla base della muratura all'innesto con il sedime (part. C).

Il gradiente diffuso sulla muratura è dovuto con molta probabilità ad una maggiore esposizione al sole della parte più calda (arancione) rispetto a quella più fredda (blu), non è pertanto indice di ponte termico.

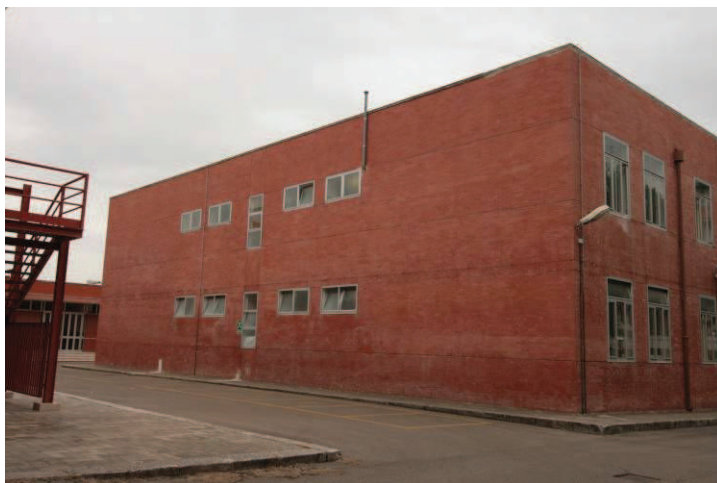
Padiglione B - Prospetto Nord

si notano ponti termici in corrispondenza dell'incrocio dei solai con i muri di tamponamento (part. A, B).

Si nota la dispersione termica in part. C dovuta probabilmente al passaggio di una tubazione sotto traccia contenente fluido caldo.

Si evidenzia, inoltre, la dispersione termica che avviene attraverso i vetri degli infissi ed in generale di tutta la parete (si confronti con il muretto d'attico, più freddo).

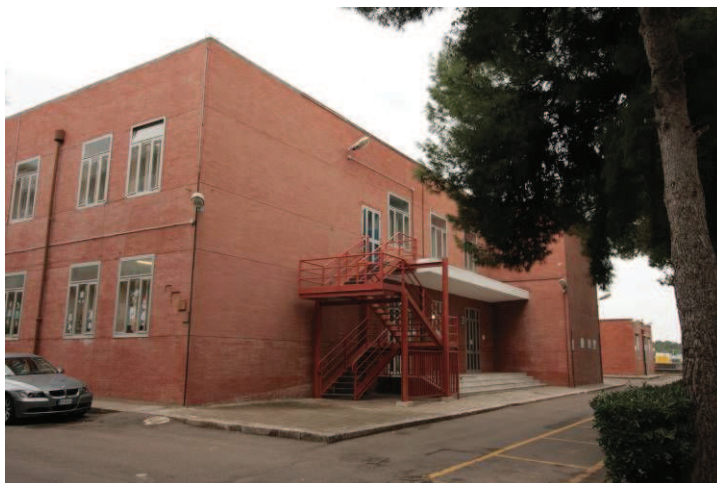
Padiglione B - Prospetto Sud

si notano ponti termici in corrispondenza dell'incrocio dei solai con i muri di tamponamento (part. A, B).

Si evidenzia la dispersione termica alla base della muratura all'innesto con il sedime (part. C, D).

Si evidenzia, inoltre, la dispersione termica che avviene attraverso i vetri degli infissi.

Il gradiente sulla muratura è dovuto con molta probabilità ad una maggiore esposizione al sole della parte più calda (arancione) rispetto a quella più fredda (blu), non è pertanto indice di ponte termico.

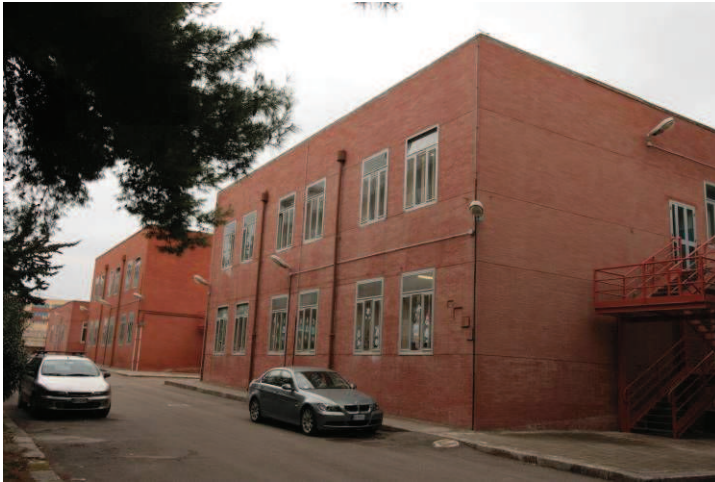
Padiglione B - Prospetto Ovest

Si notano ponti termici in corrispondenza dell'incrocio dei solai con i muri di tamponamento (part. A, B) ed attorno ai vani finestra.

Si evidenzia, inoltre, la dispersione termica che avviene attraverso i vetri degli infissi ed in generale di tutta la parete (si confronti con il muretto d'attico, più freddo).

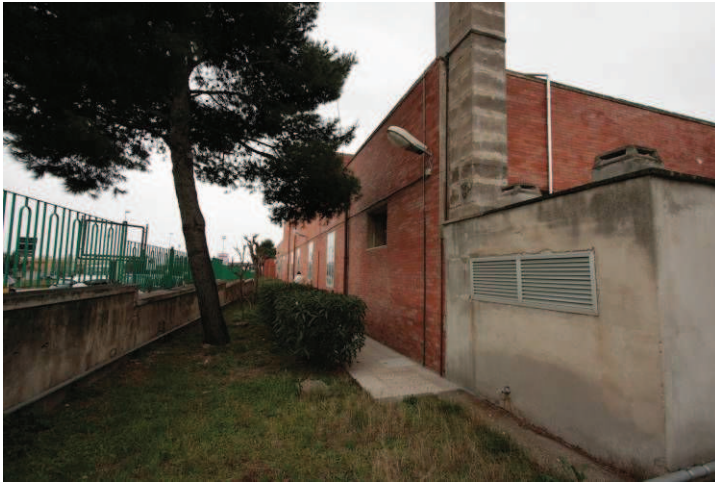
Padiglione C - Prospetto Est

si notano ponti termici in corrispondenza dell'incrocio dei solai con i muri di tamponamento (part. A).

Si evidenzia, inoltre, la dispersione termica che avviene attraverso i vetri degli infissi ed in generale di tutta la parete (si confronti con il muretto d'attico, più freddo).

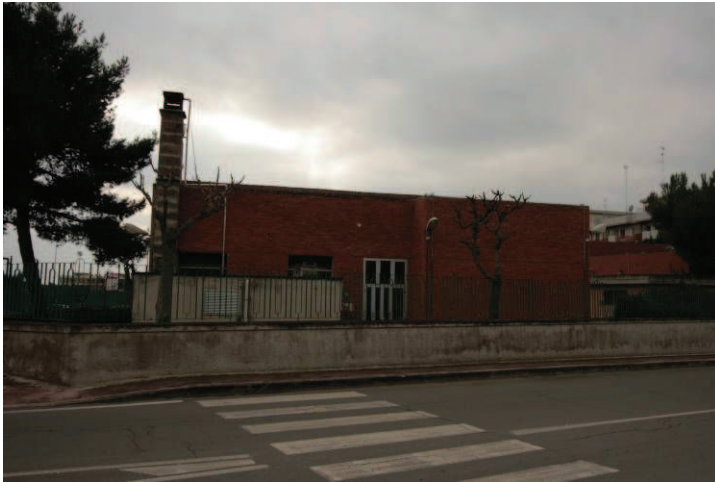
Padiglione C - Prospetto Nord

in part. A si nota la canna fumaria, in part. B un infisso del vano termico.

In part. C si evidenzia la presenza di una probabile tubazione sottotraccia contenente fluido caldo.

Si evidenzia, inoltre, la dispersione termica che avviene attraverso i vetri degli infissi ed in generale di tutta la parete (si confronti con il muretto d'attico, più freddo).

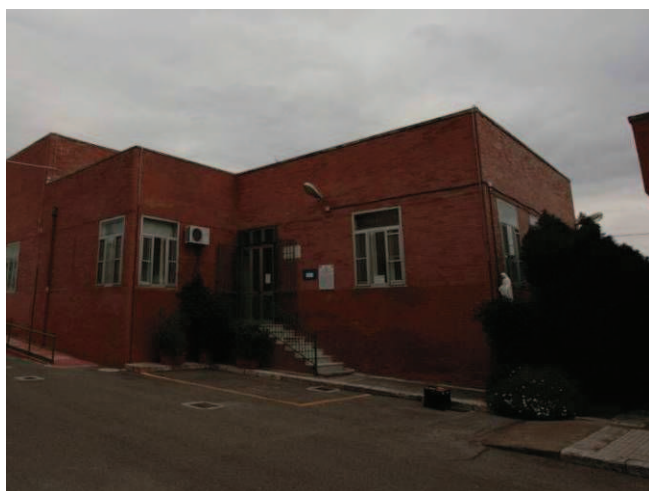
Padiglione C - Prospetto Sud

in part. A si evidenzia la presenza di una probabile tubazione sottotraccia contenente fluido caldo.

Si evidenzia, inoltre, la dispersione termica che avviene attraverso i vetri degli infissi ed in generale di tutta la parete (si confronti con il muretto d'attico, più freddo).

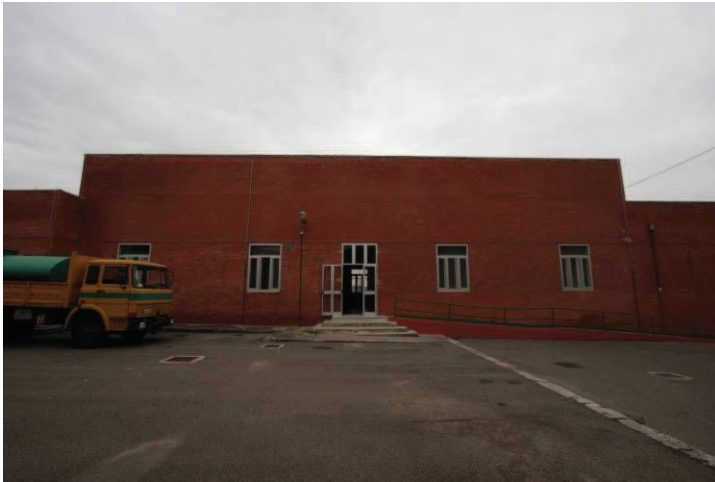
Padiglione C - Prospetto Ovest

si notano ponti termici in corrispondenza dell'incrocio dei solai con i muri di tamponamento (part. A).

In part. B si nota la dispersione termica dovuta alla presenza di un elemento radiante posto dietro la muratura.

Si evidenzia la dispersione termica alla base della muratura all'innesto con il sedime (part. C).

Si evidenzia, inoltre, la dispersione termica che avviene attraverso i vetri degli infissi ed in generale di tutta la parete (si confronti con il muretto d'attico, più freddo).

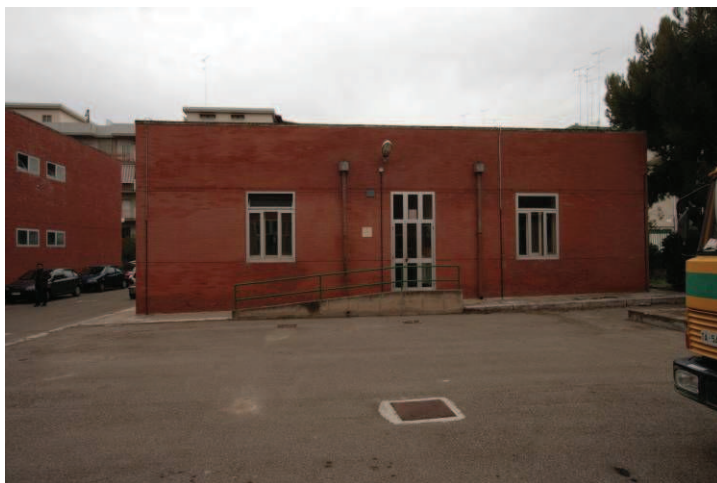
Padiglione D - Prospetto Est

si notano ponti termici in corrispondenza dell'incrocio dei solai con i muri di tamponamento (part. A).

Si evidenzia la dispersione termica alla base della muratura all'innesto con il sedime (part. B).

Si evidenzia, inoltre, la dispersione termica che avviene attraverso i vetri degli infissi.

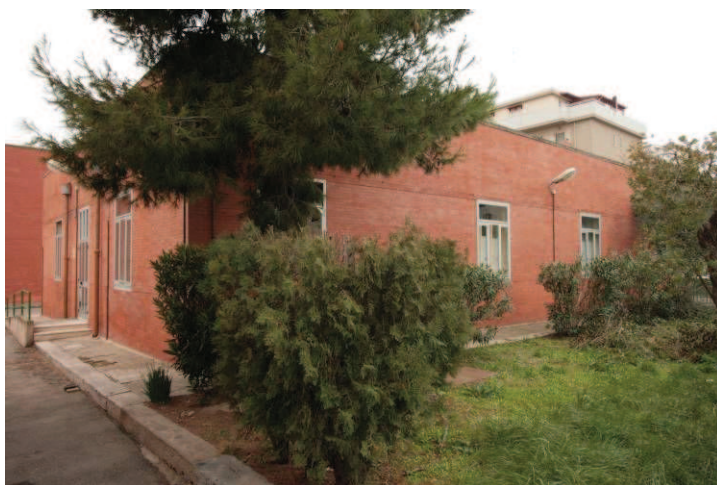
Padiglione D - Prospetto Nord

si notano ponti termici in corrispondenza dell'incrocio dei solai con i muri di tamponamento (part. A, B, C).

Si evidenzia, inoltre, la dispersione termica che avviene attraverso i vetri degli infissi ed in generale di tutta la parete (si confronti con il muretto d'attico, più freddo).

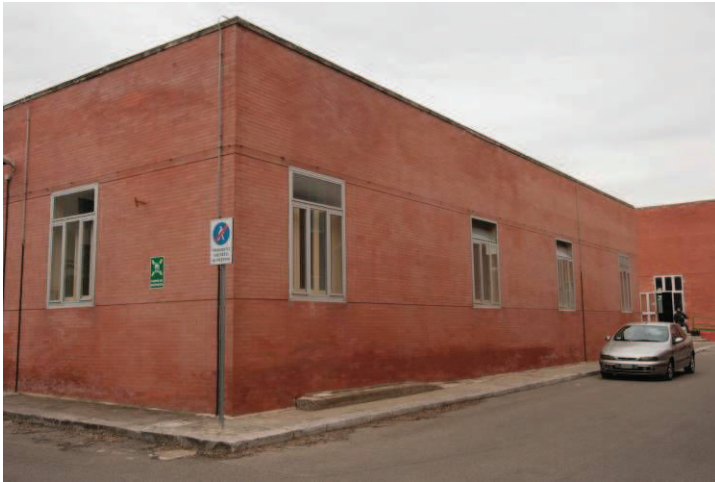
Padiglione D - Prospetto Sud

si notano ponti termici in corrispondenza dell'incrocio dei solai con i muri di tamponamento (part. A, B, C, D).

Si evidenzia la dispersione termica alla base della muratura all'innesto con il sedime (part. E).

Si evidenzia, inoltre, la dispersione termica che avviene attraverso i vetri degli infissi ed in generale di tutta la parete (si confronti con il muretto d'attico, più freddo).

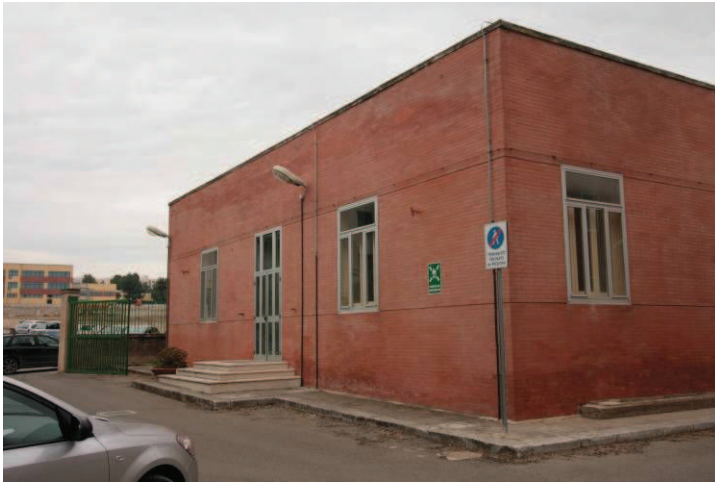
Padiglione D - Prospetto Ovest

si notano ponti termici in corrispondenza dell'incrocio dei solai con i muri di tamponamento (part. A) e dei pilastri con i muri di tamponamento (part B, C, D).

Si evidenzia la dispersione termica alla base della muratura all'innesto con il sedime (part. E).

Si evidenzia, inoltre, la dispersione termica che avviene attraverso i vetri degli infissi ed in generale di tutta la parete (si confronti con il muretto d'attico, più freddo).

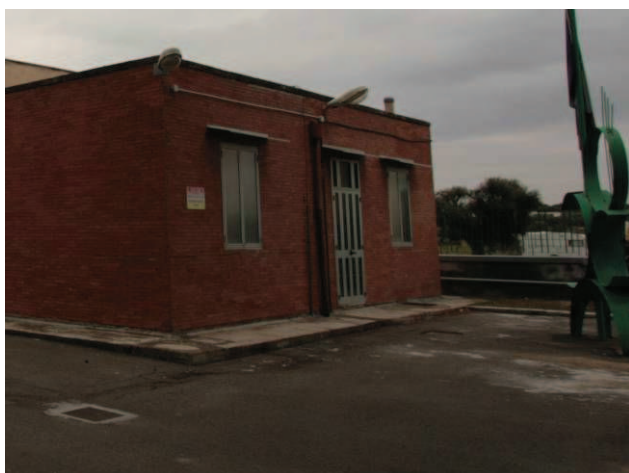
Padiglione E - Prospetto Sud

si evidenzia la dispersione termica che avviene attraverso i vetri degli infissi.

Si evidenzia la dispersione termica alla base della muratura all'innesto con il sedime (part. A).

Il gradiente sulla muratura è dovuto con molta probabilità ad una maggiore esposizione al sole della parte più calda (arancione) rispetto a quella più fredda (blu) che risulta ombreggiata da un albero, non è pertanto indice di ponte termico.

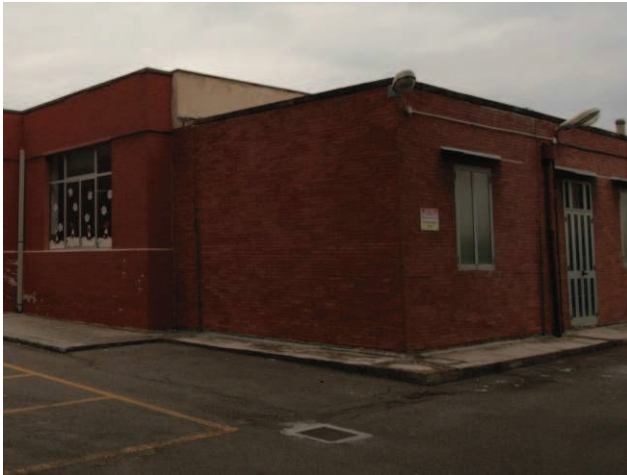
Padiglione E - Prospetto Ovest

si evidenzia una diffusa dispersione termica su tutta la parete (si noti che la parete è più calda del muretto dell'innesto del muro trasversale a destra e del muretto d'attico).

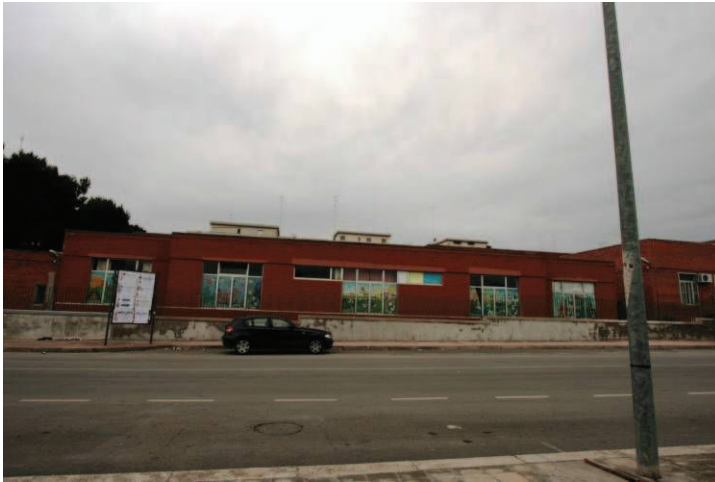
Padiglione E - Prospetto Est

si evidenzia una diffusa dispersione termica su tutta la parete (si noti che la parete è più calda del muretto d'attico e degli innesti dei muri trasversali di cui ai part. A, B e C).

Si evidenzia la dispersione termica che avviene attraverso i vetri degli infissi.

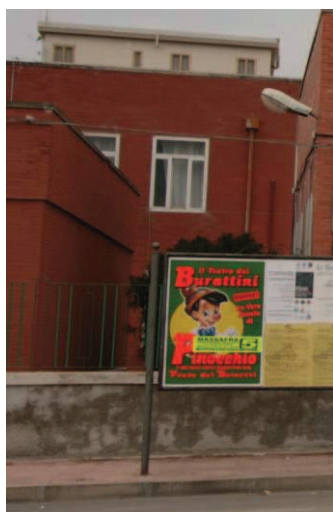
Padiglione E - Prospetto Nord

si evidenzia una diffusa dispersione termica su tutta la parete (si noti che la parete è più calda del muretto d'attico).

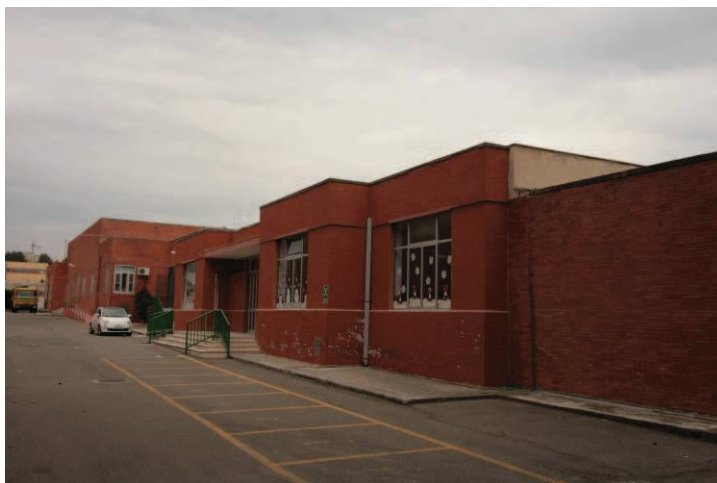
Padiglione E - Prospetto Ovest

si evidenzia una diffusa dispersione termica su tutta la parete (si noti che la parete è più calda del muretto d'attico e degli innesti dei muri trasversali di cui ai part. A, B e C).

In part. D si nota un elemento incassato contenete probabilmente fluidi caldi.

Si evidenzia, inoltre, la dispersione termica che avviene attraverso i vetri degli infissi ed in generale di tutta la parete (si confronti con il muretto d'attico, più freddo).
