PIANO DEL COLORE DEL CENTRO STORICO

Marzo 2019

FRONTI URBANI - PIAZZA GARIBALDI 1:200 T.10a

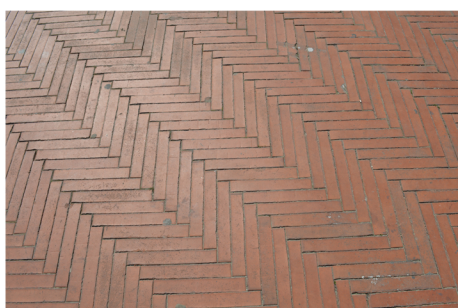
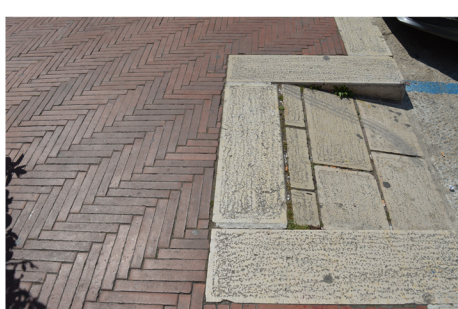
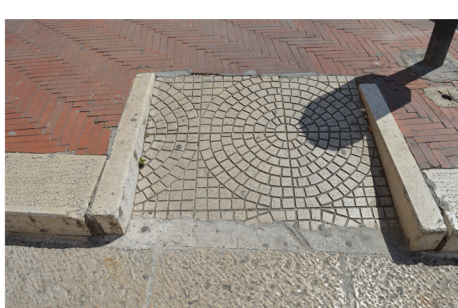
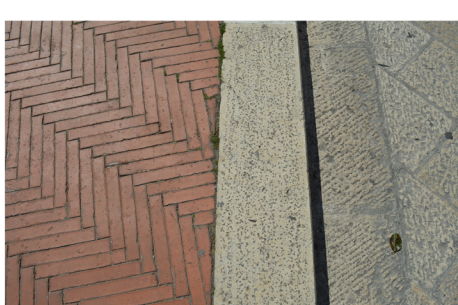
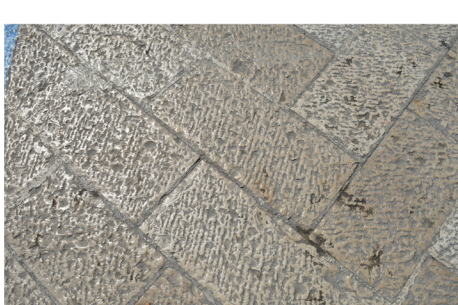
Materiali degli spazi aperti

I materiali costituenti l'invaso urbano di Piazza Garibaldi sono stati rilevati in funzione della loro componente materica.

Dal rilievo dello stato di fatto emergono quattro categorie di materiali, i dati dimensionali e la loro collocazione nello spazio urbano.

Mattoncini in cotto cm 4x28 posati a "spina pesce"

Cordoli in pietra di Trani bocciardata di dimensioni variabili

Pavè in cemento cm 40x40

Blocchi in pietra di Minervino h 30 con lunghezza variabile

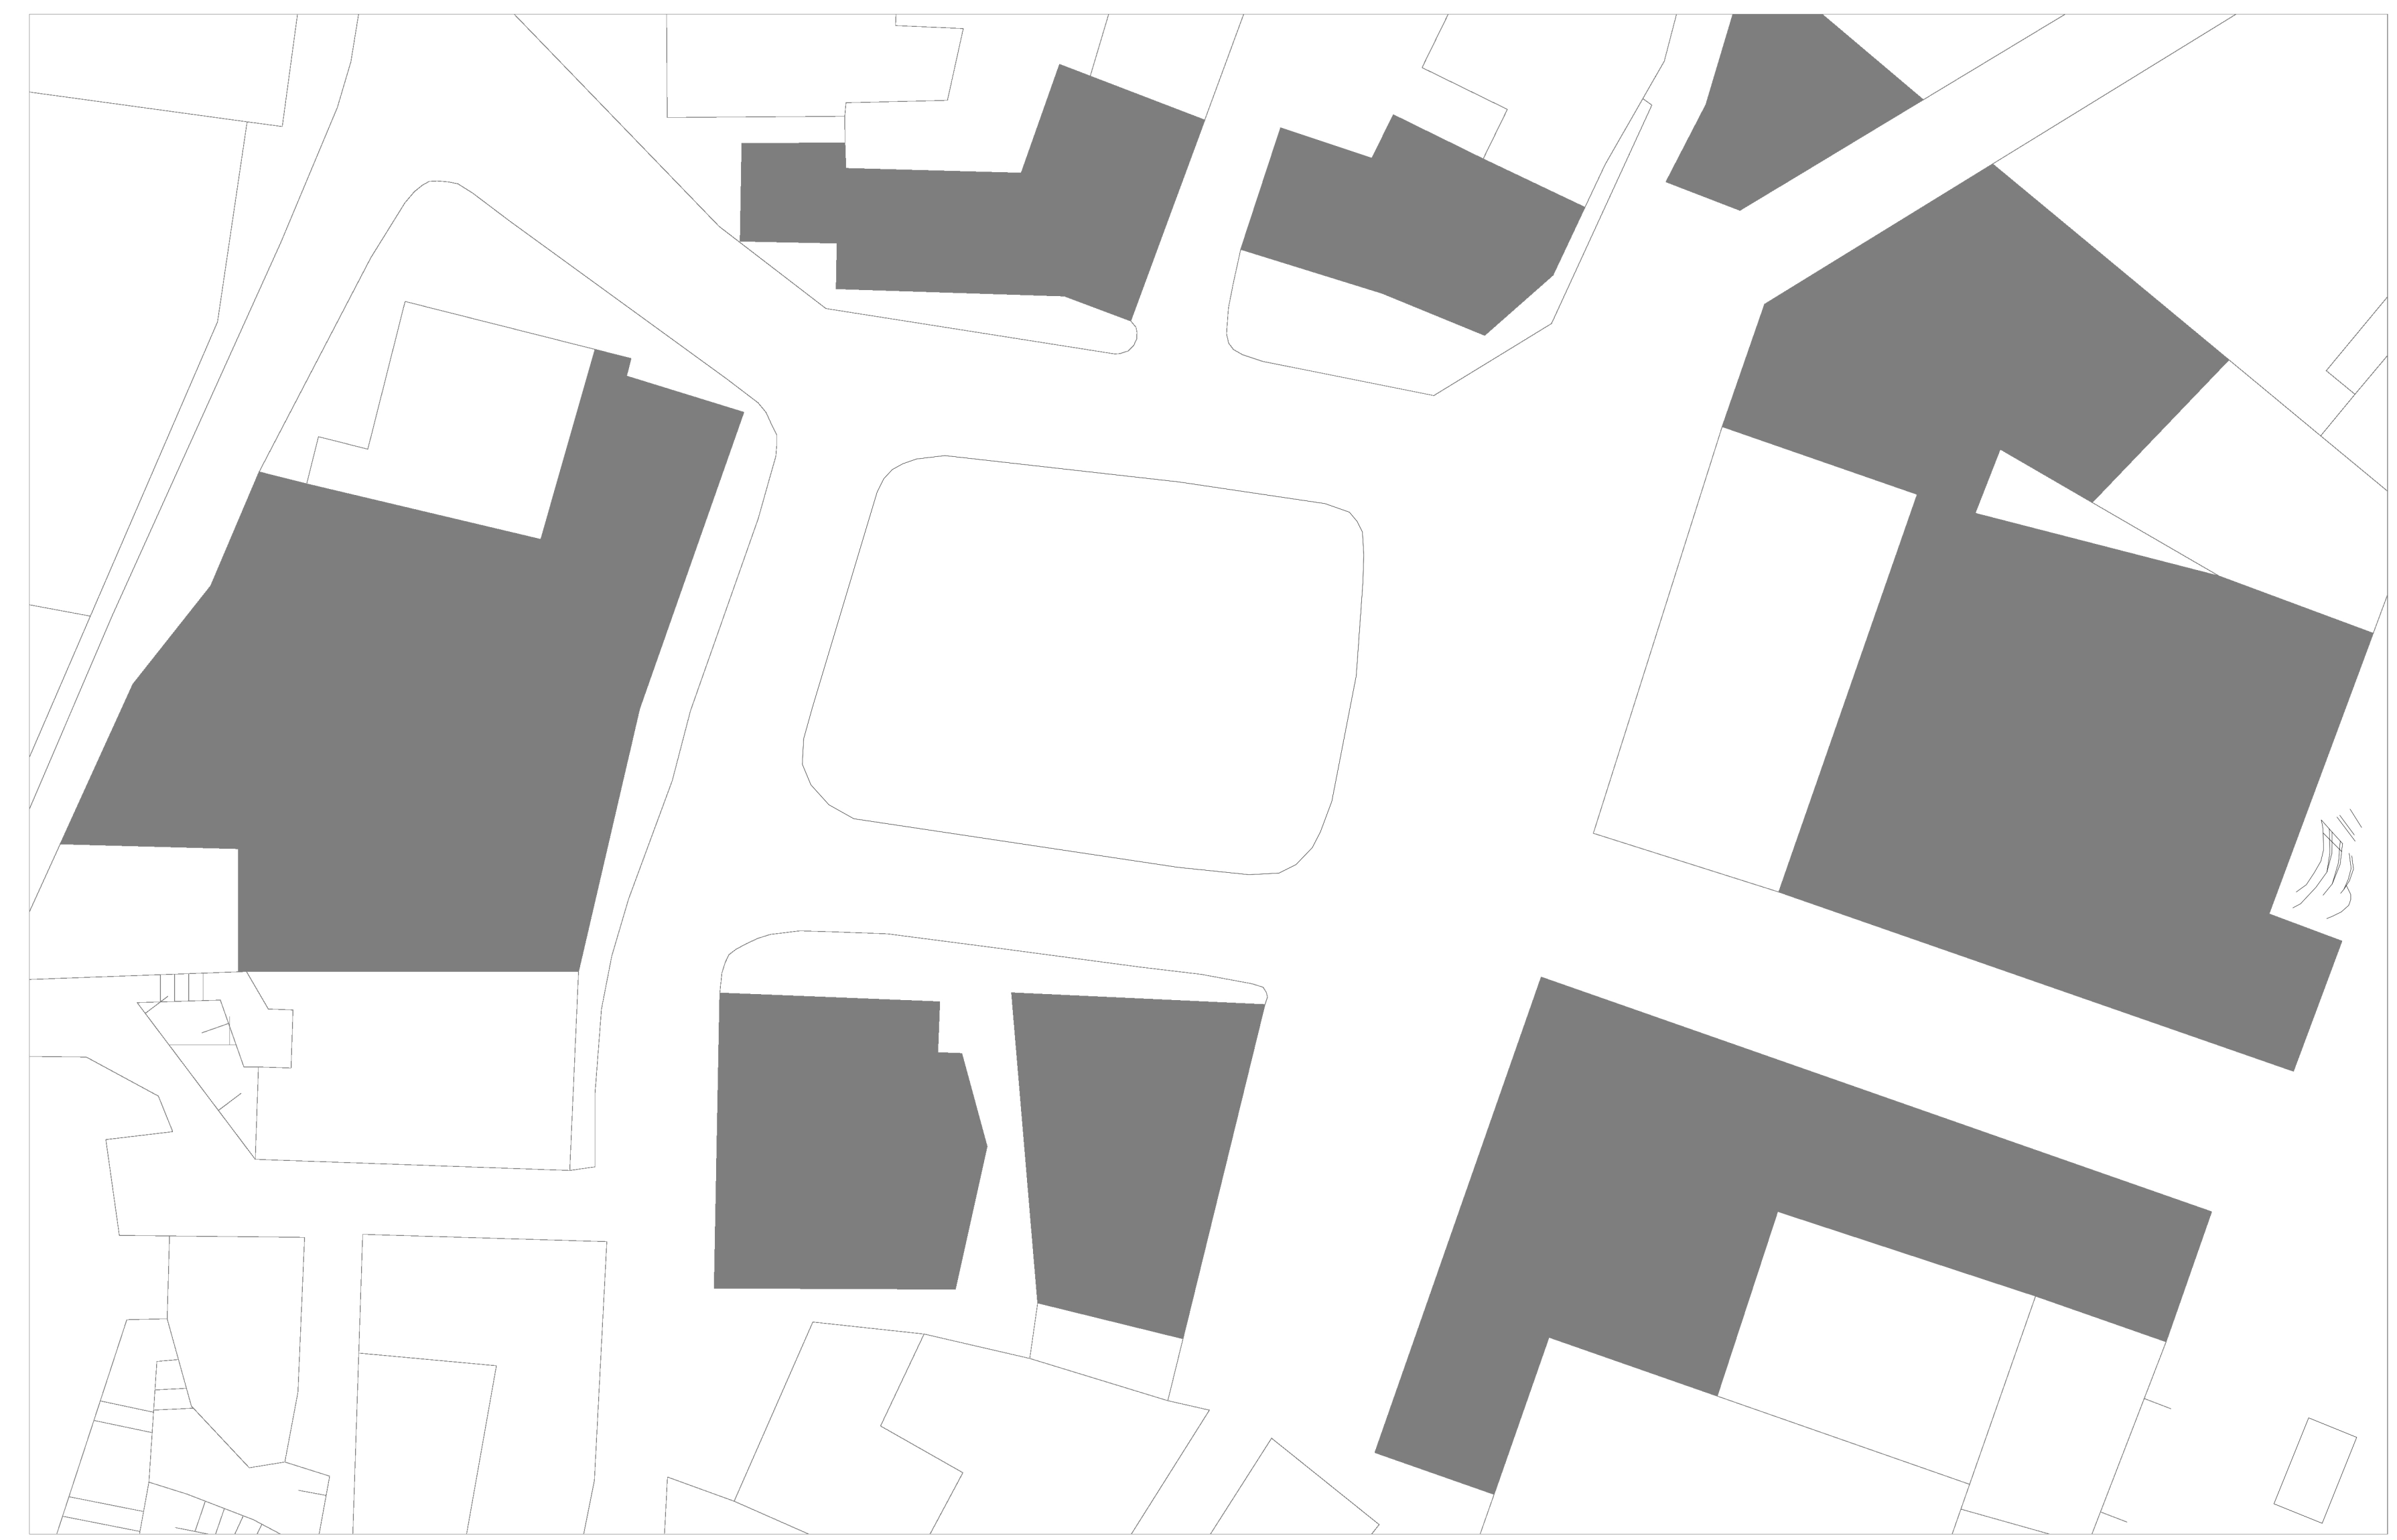
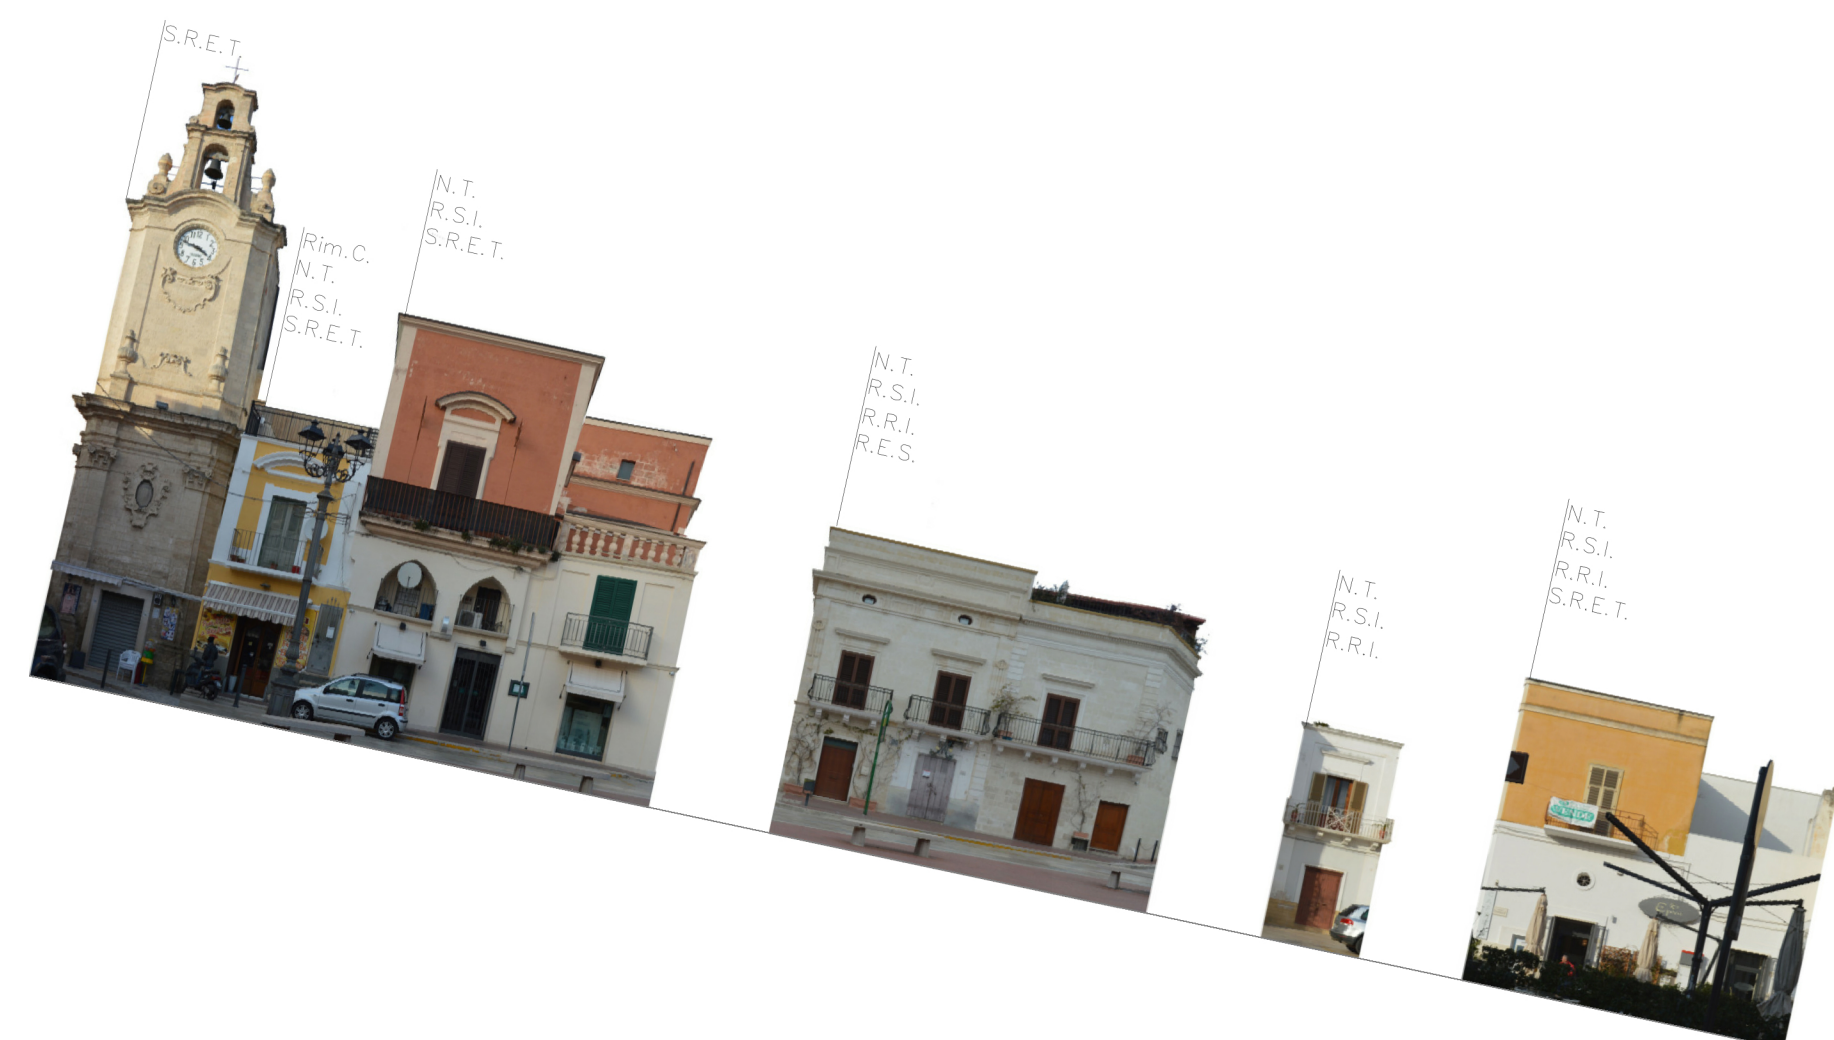
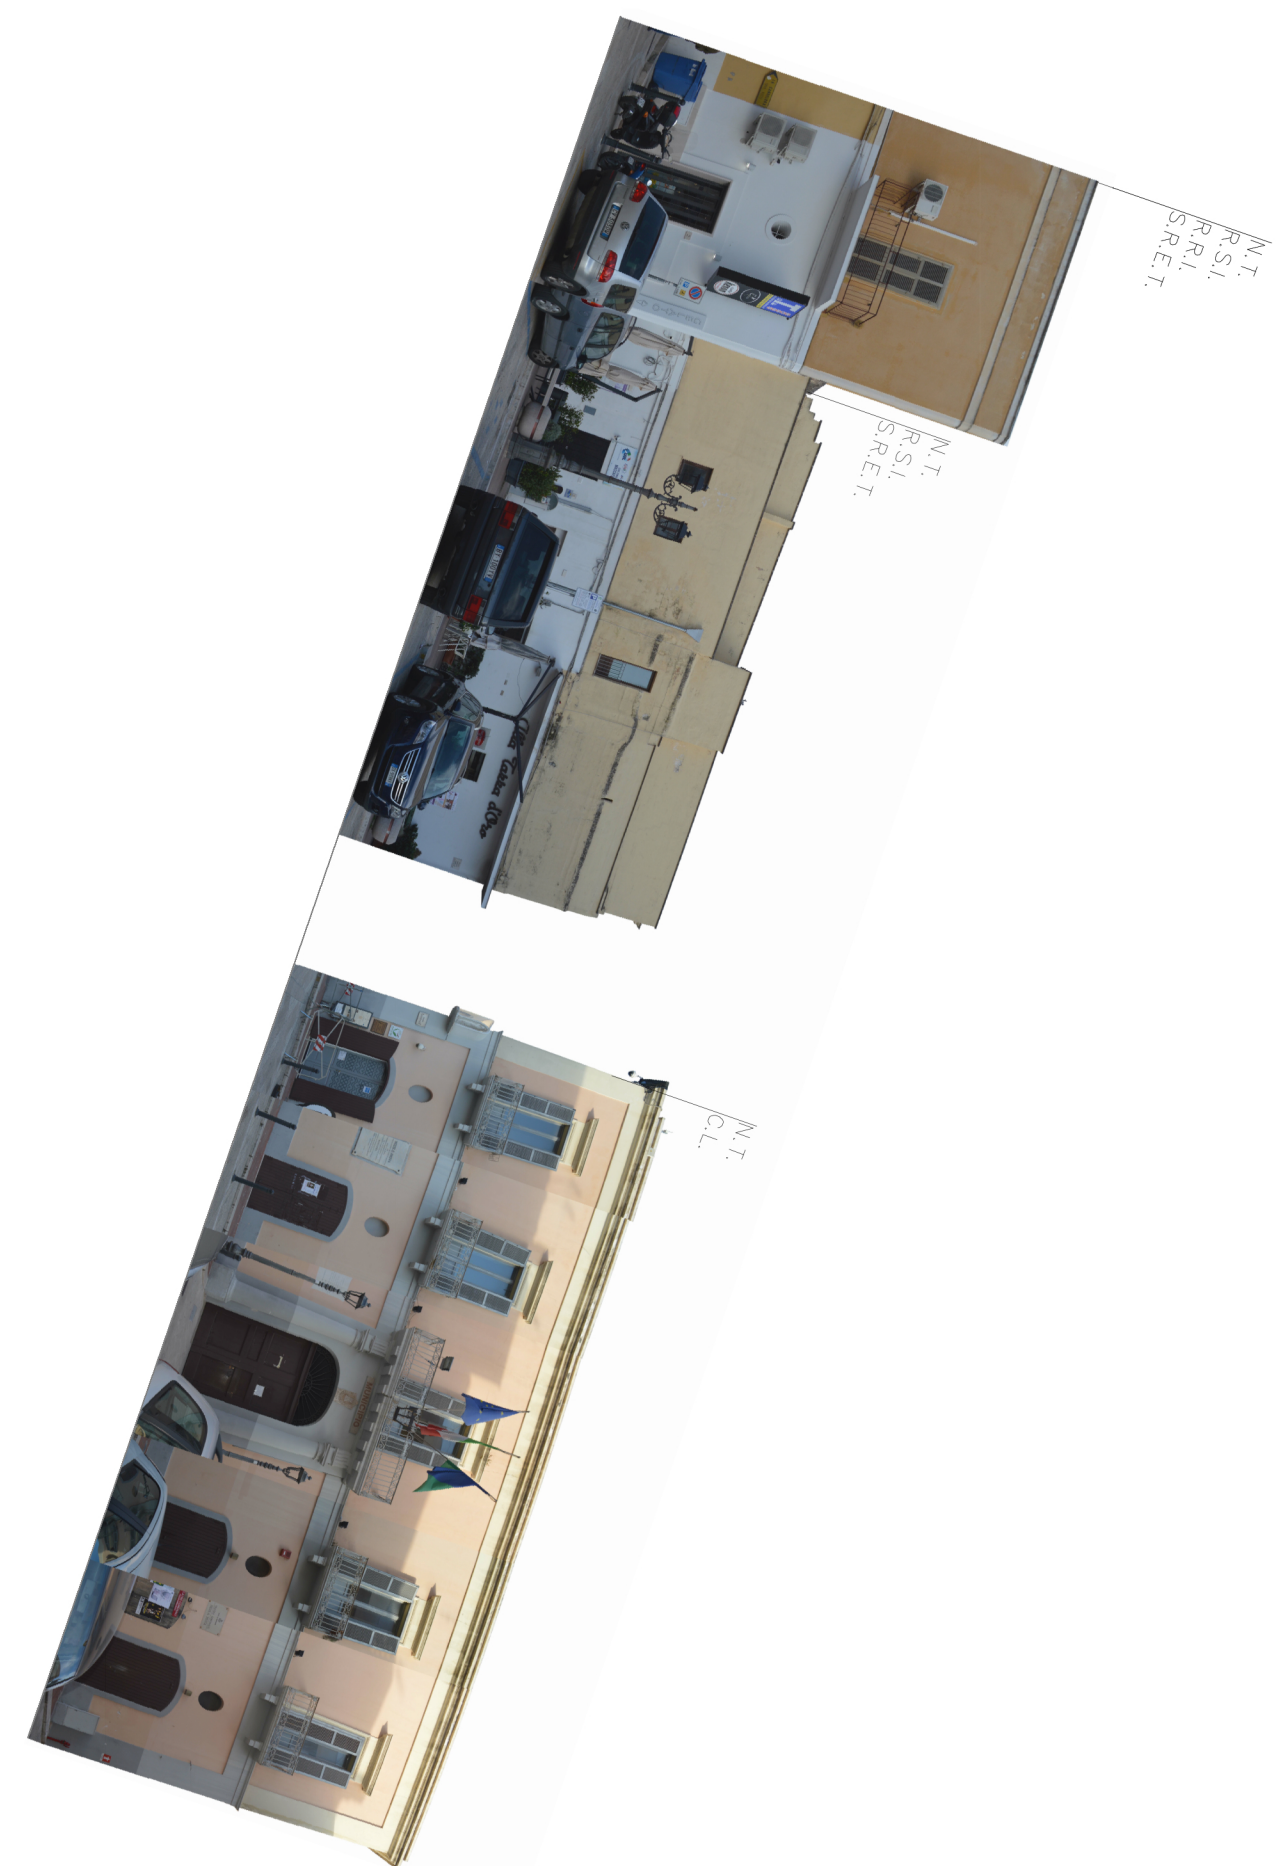
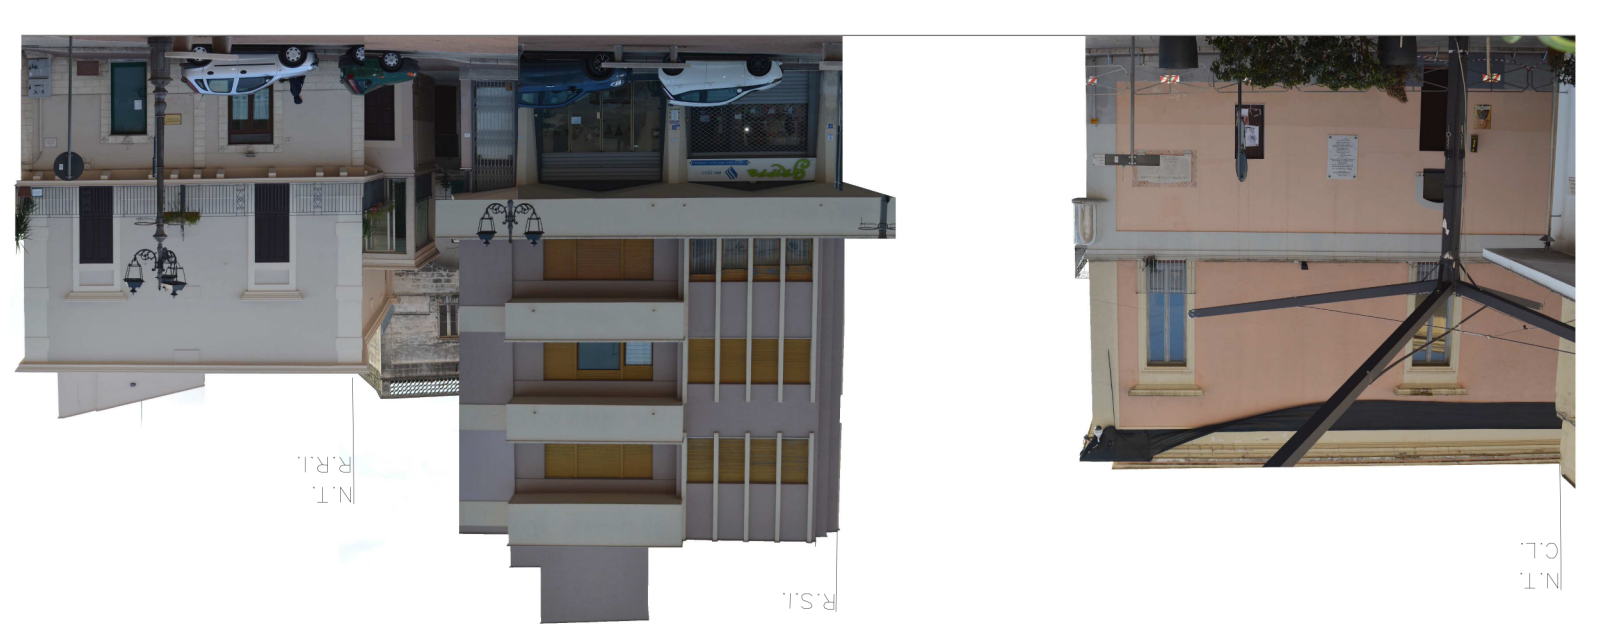
Piazza Garibaldi – Cuore della città antica

Qui sono evidenti le funzioni di rappresentanza e di relazione e l'unicità dei suoi caratteri funzionali: il municipio e la torre dell'orologio, insieme ad alcuni palazzi signorili, gli conferiscono, ancora oggi, l'identità di centro, pertanto sarebbero giustificate nuove e puntuali azioni miranti ad un riequilibrio della percezione urbana e della sua fruizione.

Analizzando i caratteri fisici dell'edificio si legge una disarmonia tra le emergenze, la cui valenza è da sempre riconosciuta, valorizzata e salvaguardata, e quell'edificio che, nonostante la posizione e la centralità, è avulso dal contesto. Tale discordanza concorre a restituire un'immagine della scena urbana disarmonica.

La centralità dei luoghi, il loro essere spazi di relazione per eccellenza e la rilevanza delle architetture e dell'impianto urbanistico non riescono a rispecchiare l'unicità del luogo e a esprimere tale valore. Importante diventa quindi sia la giusta scelta cromatica dei fronti che la valorizzazione di piccoli elementi come l'illuminazione, la cartellonistica turistica, le insegne commerciali, l'arredo urbano pubblico, etc.
